EMEI PROF^a LUCILA DÔRES DE CARVALHO ABREU

RELATÓRIO FOTOGRÁFICO

MANUTENÇÃO

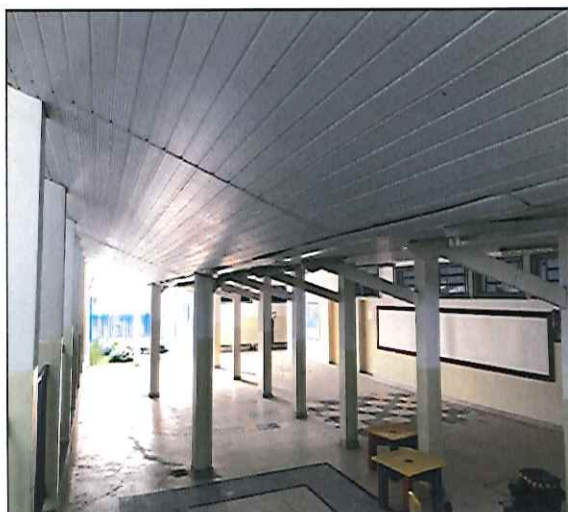
FOTO 01: VISTA DO PÁTIO COBERTO ANTES DA EXECUÇÃO DO SERVIÇO.
15/07/2019 - 15:30

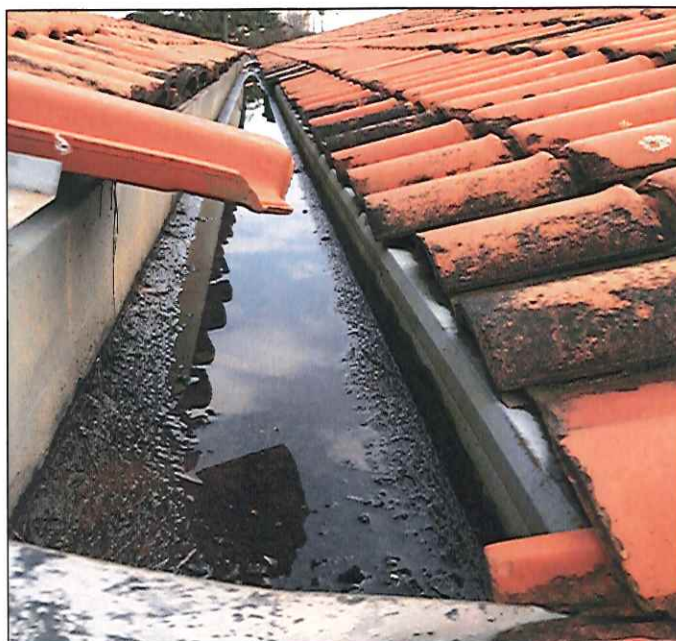
FOTO 02: VISTA DE CALHA ANTES DA EXECUÇÃO DO SERVIÇO, APRESENTANDO ACÚMULO DE ÁGUA.
04/09/2019 - 09:55

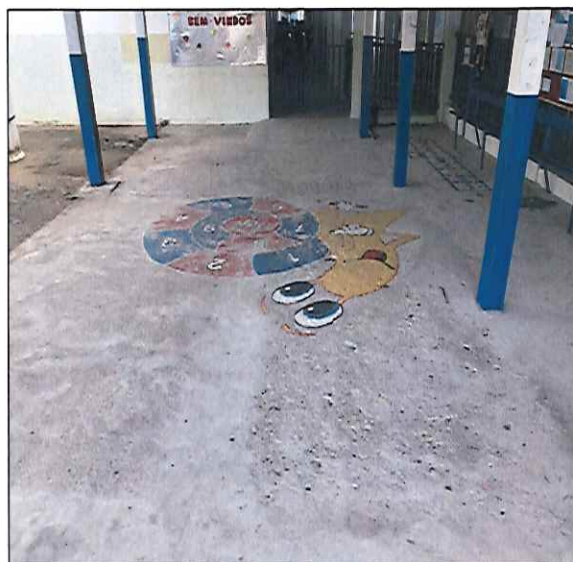
FOTO 03: VISTA DO PÁTIO DE ENTRADA DANIFICADO, ANTES DA EXECUÇÃO DO SERVIÇO. 04/09/2019 - 09:55

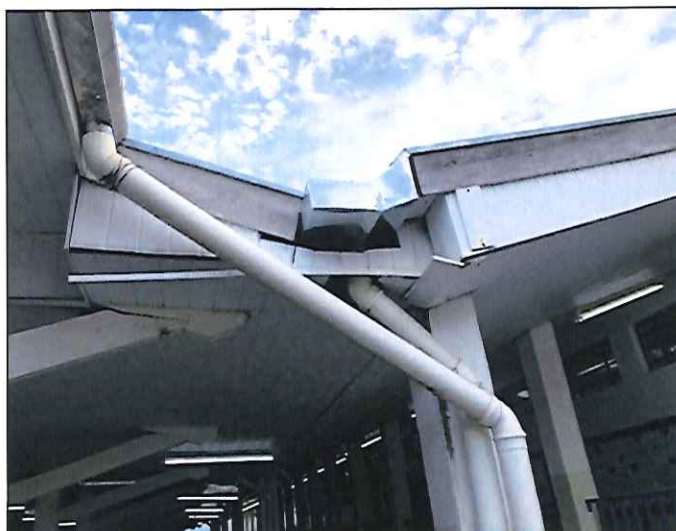
FOTO 04: VISTA DA CALHA MELHOR DIMENSIONADA,

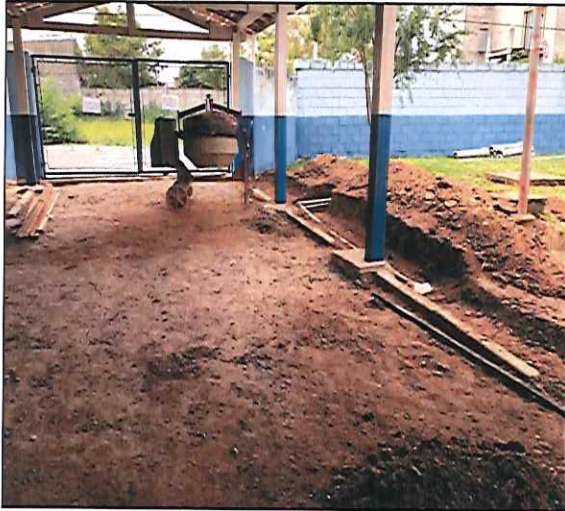
FOTO 05: VISTA DO PÁTIO DURANTE A EXECUÇÃO DO SERVIÇO. 04/12/2019 - 10:09

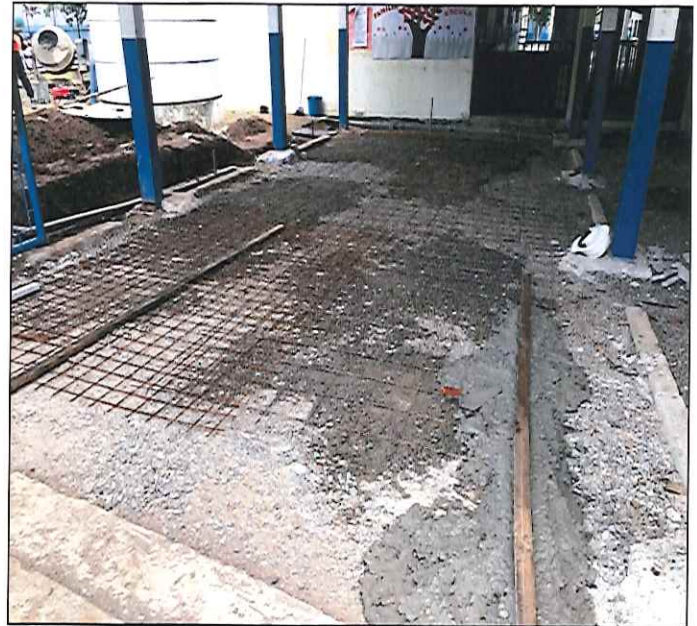
FOTO 06: VISTA DO PÁTIO DURANTE A EXECUÇÃO DO SERVIÇO. 04/12/2019 - 10:09

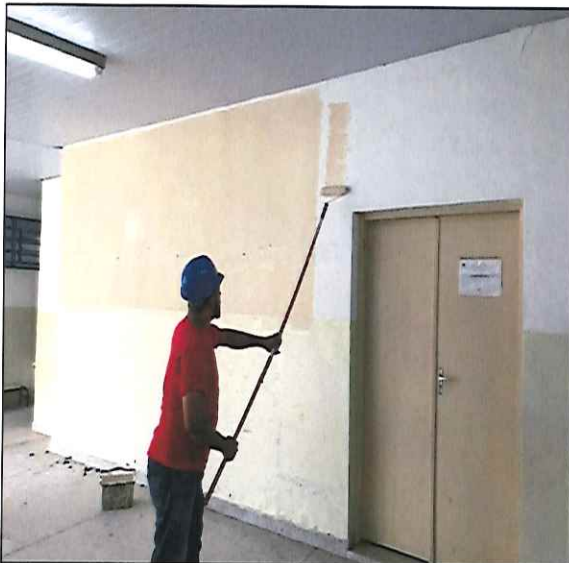
FOTO 07: VISTA DO PÁTIO COBERTO, DURANTE A EXECUÇÃO DO SERVIÇO. 12/12/2019 - 10:16

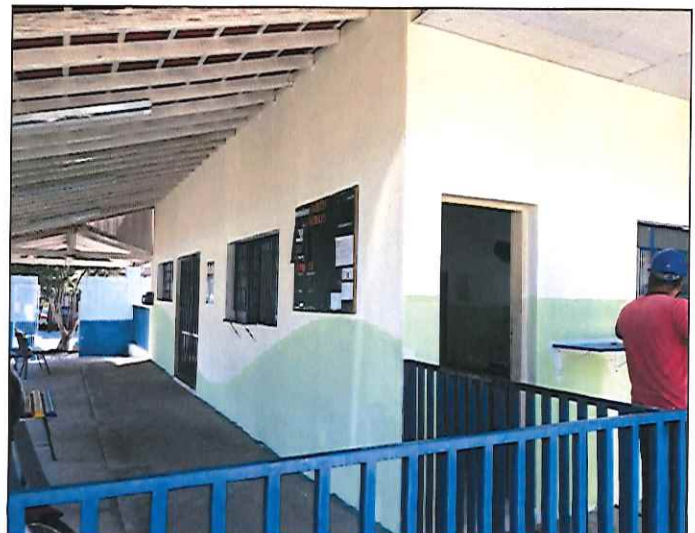
FOTO 08: VISTA DO PÁTIO COBERTO, DURANTE A EXECUÇÃO DOS SERVIÇOS. 17/12/2019 - 09:13

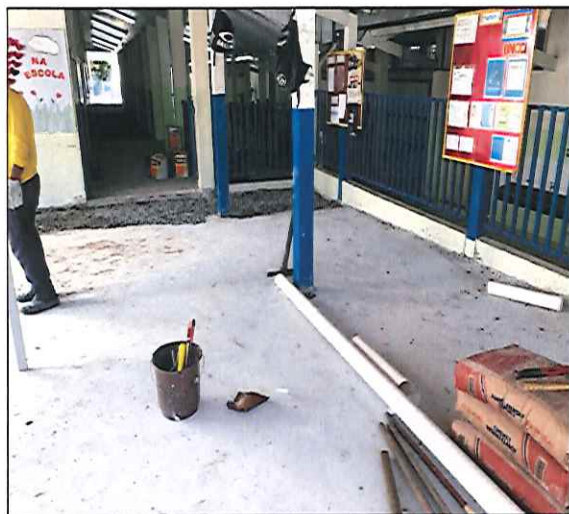
FOTO 09: VISTA DO PÁTIO DE ENTRADA, DURANTE A EXECUÇÃO DOS SERVIÇOS.
17/12/2019 - 09:12

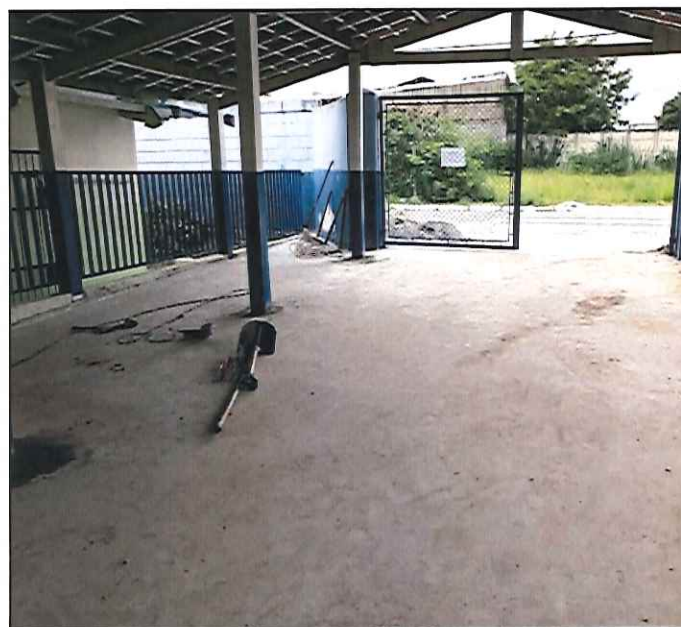
FOTO 10: VISTA DO PÁTIO DE ENTRADA FINALIZADO.
18/12/2019 - 15:35

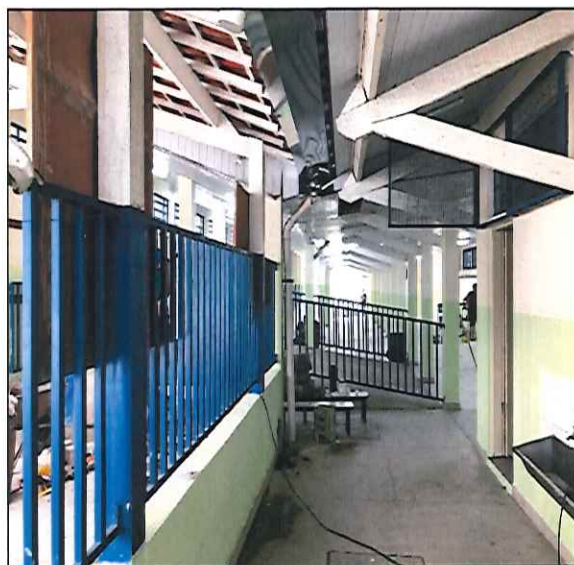
FOTO 11: VISTA DA CALHA FINALIZADA.
18/12/2019 - 15:38

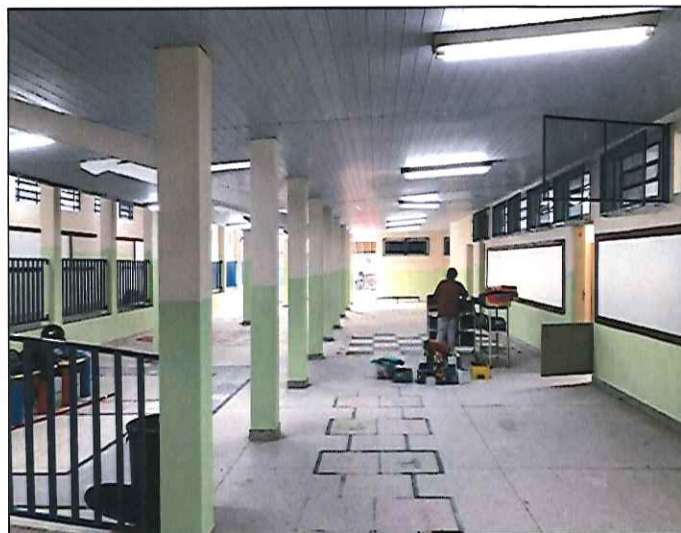
FOTO 12: VISTA DA PINTURA FINALIZADA. 18/12/2019 - 15:41
