EMEI PROFª MARIA EUGÊNIA

RELATÓRIO FOTOGRÁFICO

MANUTENÇÃO

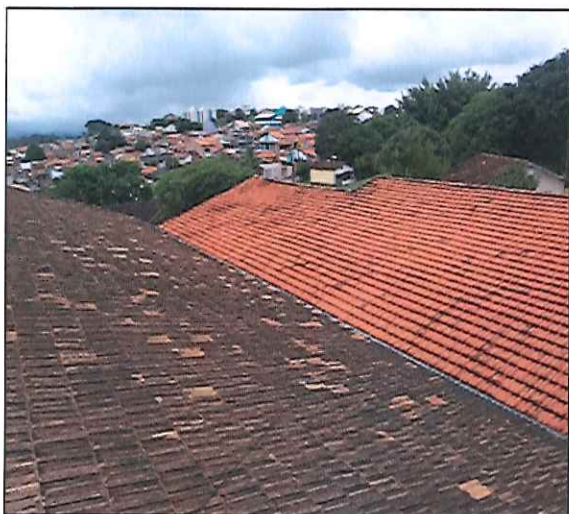
FOTO 01: VISTA DA COBERTURA NECESSITANDO SE SUBSTIUIÇÃO E ALINHAMENTO DE TELHAS. 21/03/2019 - 15:00

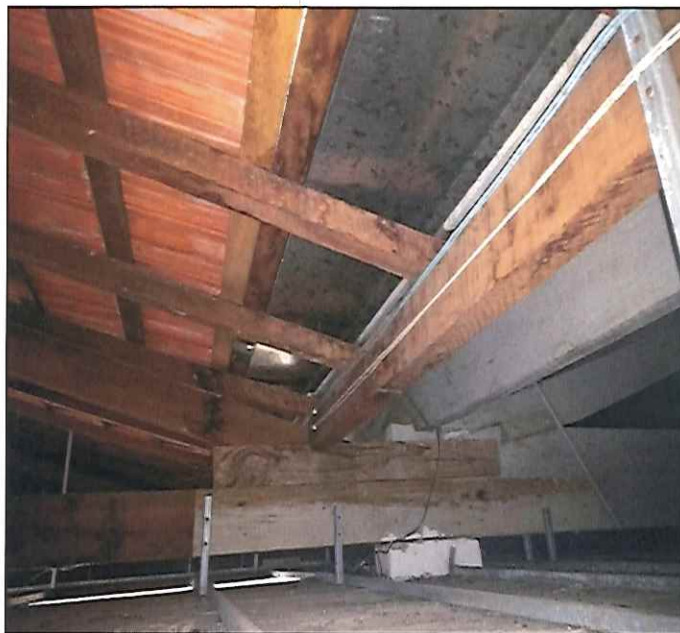
FOTO 02: VISTA DAS TESOURAS DO PÁTIO INTERNO. 21/03/2019 - 15:11

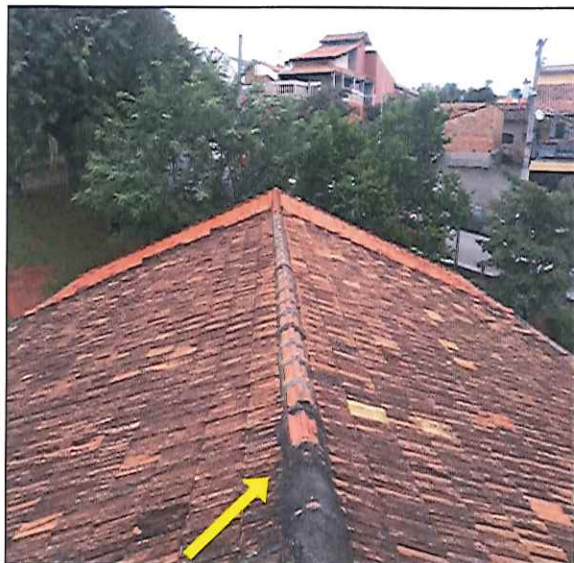
FOTO 03: VISTA DA CUMEEIRA NECESSITANDO DE REVISÃO. 21/03/2019 - 14:59

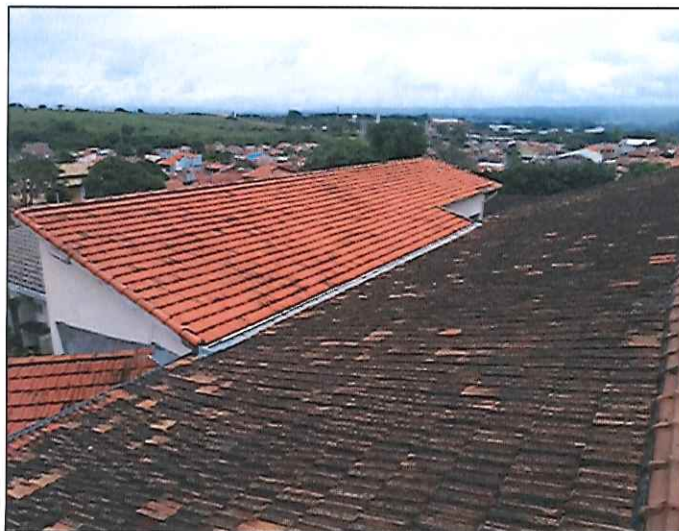
FOTO 04: VISTA DA COBERTURA NECESSITANDO SE SUBSTIUIÇÃO E ALINHAMENTO DE TELHAS. 21/03/2019 - 15:11

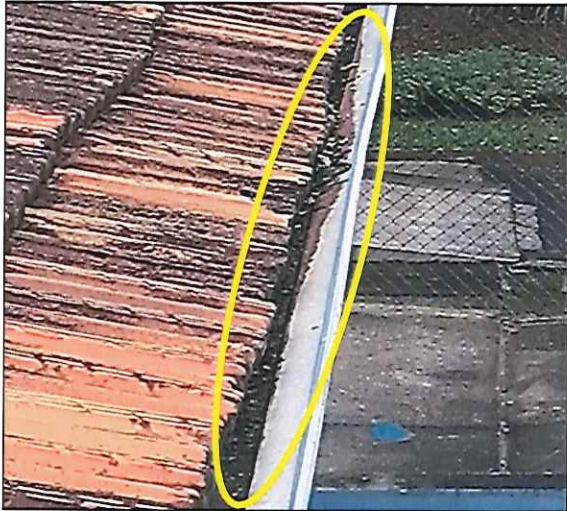
FOTO 05: VISTA DE TELHAS DESALINHADAS, NÃO HAVENDO A DISTÂNCIA NECESSÁRIA ENTRE TELHA E CALHA. 21/03/2019 - 14:56

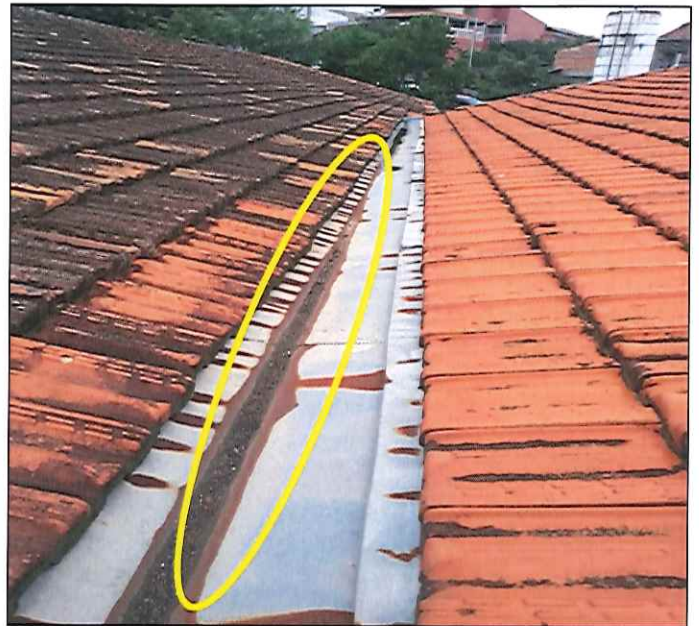
FOTO 06: VISTA DE CALHA METÁLICA EM PROCESSO DE OXIDAÇÃO. 21/03/2019 - 14:56

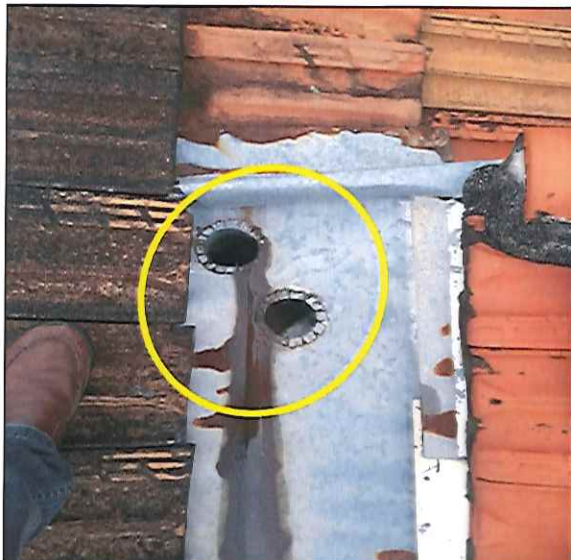
FOTO 07: VISTA DE TUBOS DE QUEDA NECESSITANDO DE REDIMENSIONAMENTO. 21/09/2019 - 14:57

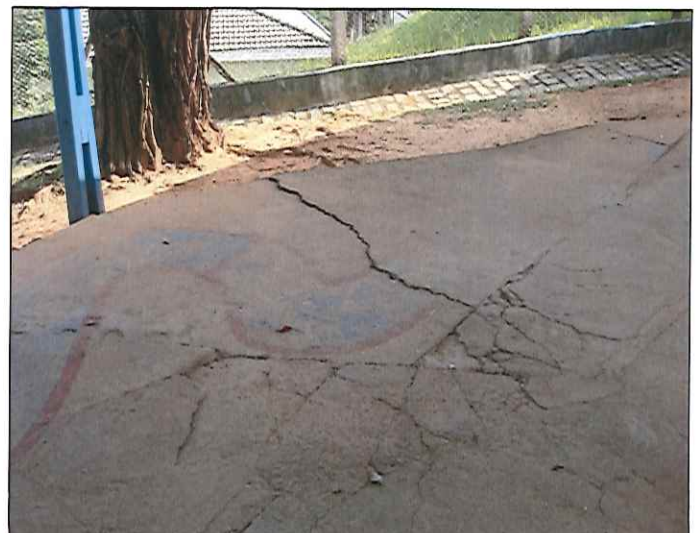
FOTO 08: VISTA DE PÁTIO DE ENTRADA NECESSITANDO MANUTENÇÃO. 24/04/2019 - 09:38

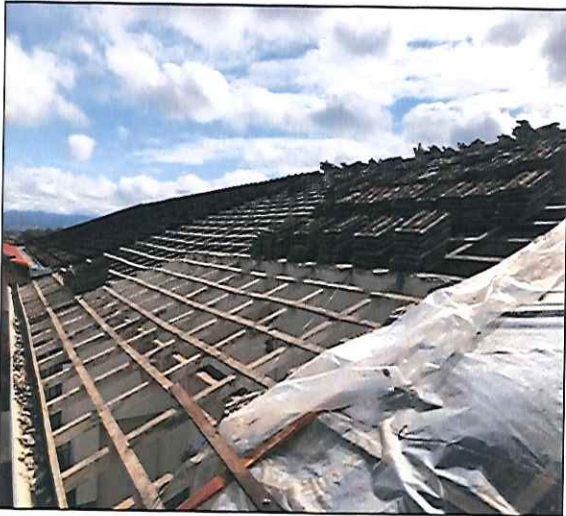
FOTO 09: VISTA DE COBERTURA DURANTE A EXECUÇÃO DO SERVIÇO. 05/08/2019 - 10:16

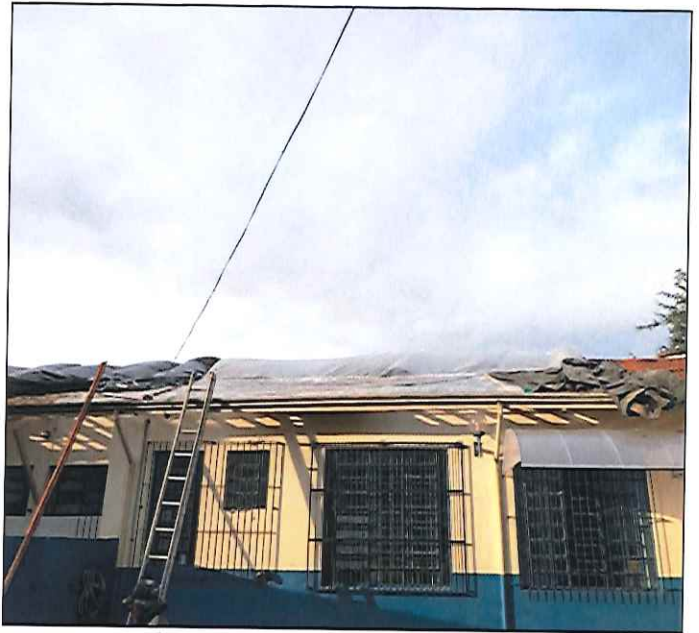
FOTO 10: VISTA DE COBERTURA DURANTE A EXECUÇÃO DO SERVIÇO. 05/08/2019 - 16:53

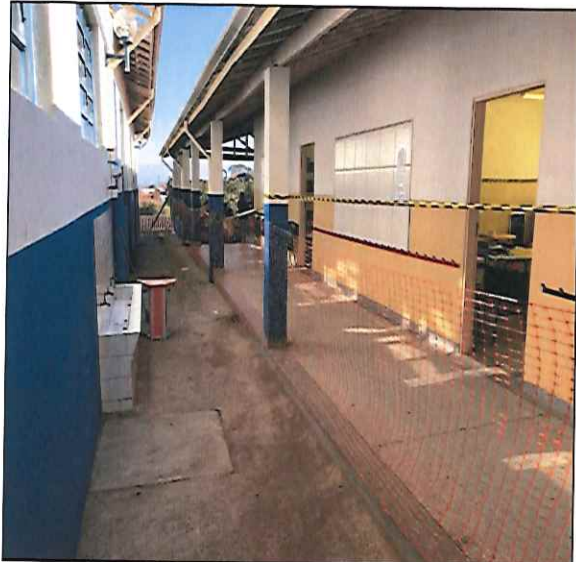
FOTO 11: VISTA DE PÁTIO ISOLADO DURANTE A EXECUÇÃO DOS SERVIÇOS. 09/08/2019 - 09:13

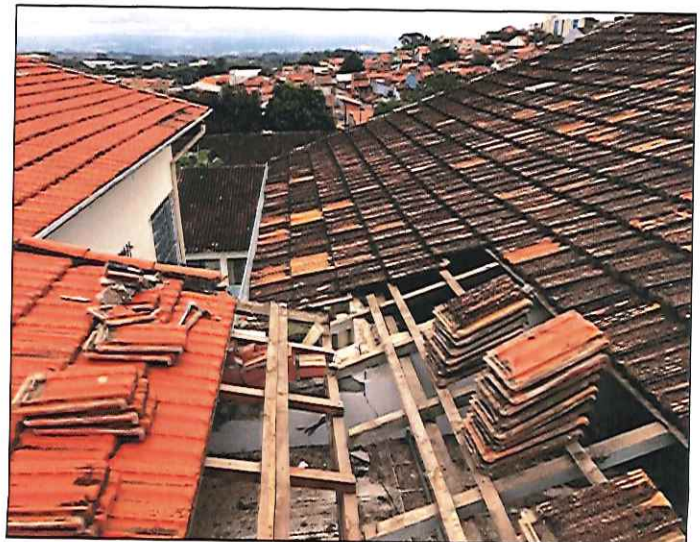
FOTO 12: VISTA DE PARTE DA COBERTURA ONDE HAVIA NECESSIDADE DE REDIMENSIONAMENTO DE CALHA. 06/08/2019 - 09:28

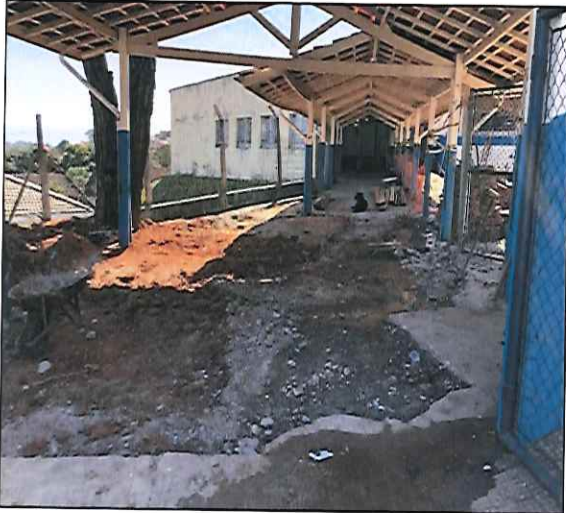
FOTO 13: VISTA DE PÁTIO DE ENTRADA DURANTE A EXECUÇÃO DO SERVIÇO. 12/08/2019 - 11:39

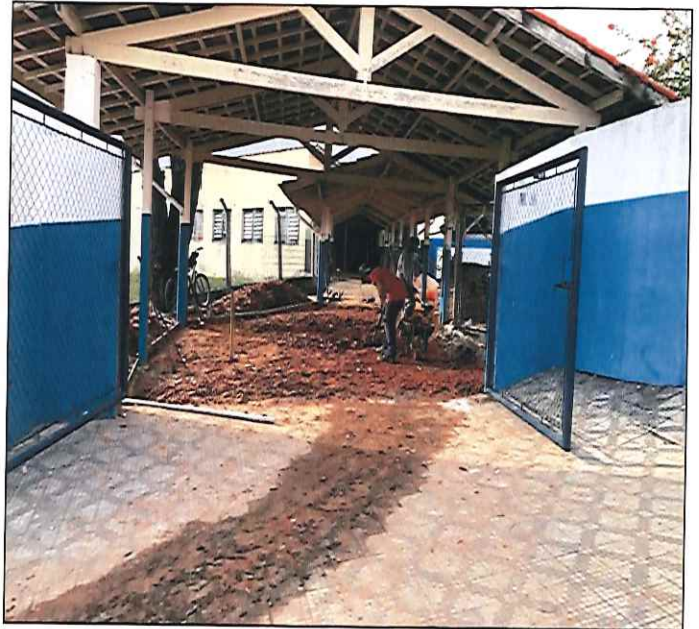
FOTO 14: VISTA DE PÁTIO DE ENTRADA DURANTE A EXECUÇÃO DO SERVIÇO. 13/08/2019 - 16:09

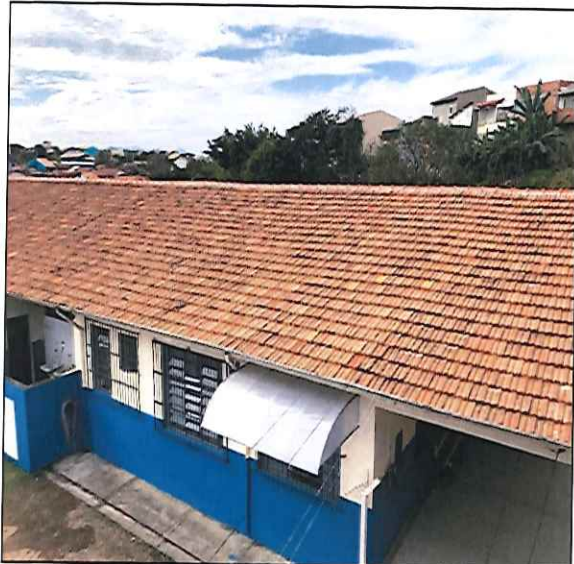
FOTO 15: VISTA DE SERVIÇOS DE COBERTURA FINALIZADOS. 29/08/2019 - 14:41

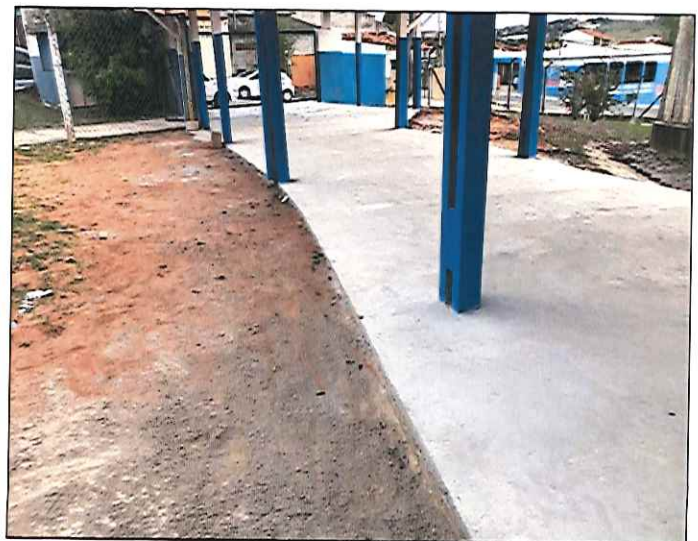
FOTO 16: VISTA DE PÁTIO DE ENTRADA FINALIZADO. 29/08/2019 - 14:38
