NÚCLEO DE APOIO À INCLUSÃO

RELATÓRIO FOTOGRÁFICO

MANUTENÇÃO

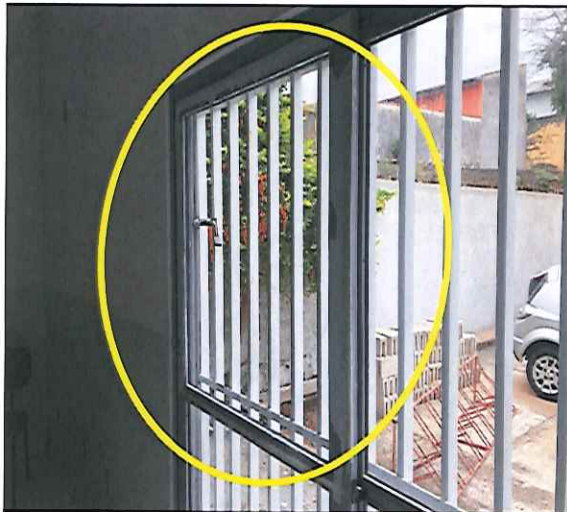
FOTO 01: VISTA PORTA ONDE HÁ A FALTA DE UM VIDRO, NECESSITANDO INSTALAÇÃO DE VIDRO. 21/08/2019 - 08:19

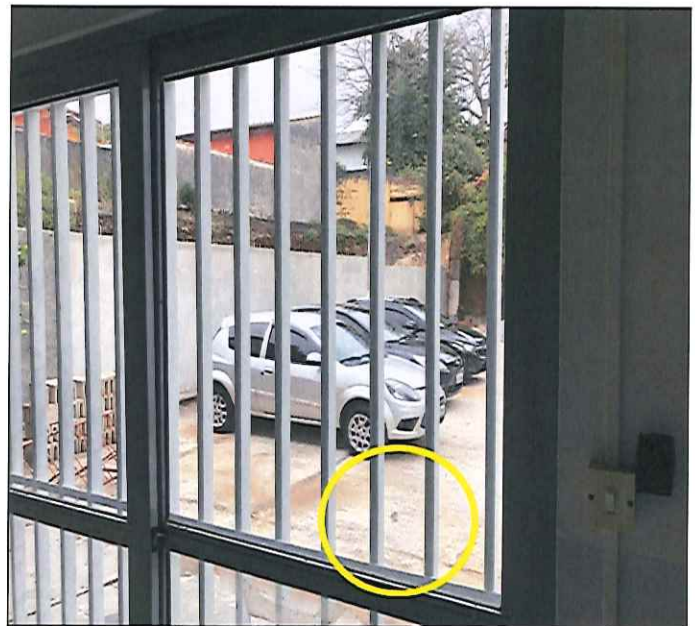
FOTO 02: VISTA DE INÍCIO DE TRINCA NO VIDRO, NECESSITANDO A SUBSTITUIÇÃO DO MESMO PARA QUE A TRINCA NÃO AUMENTE OFEREA RISCOS AOS FUNCIONÁRIOS. 21/08/2019 - 08:19

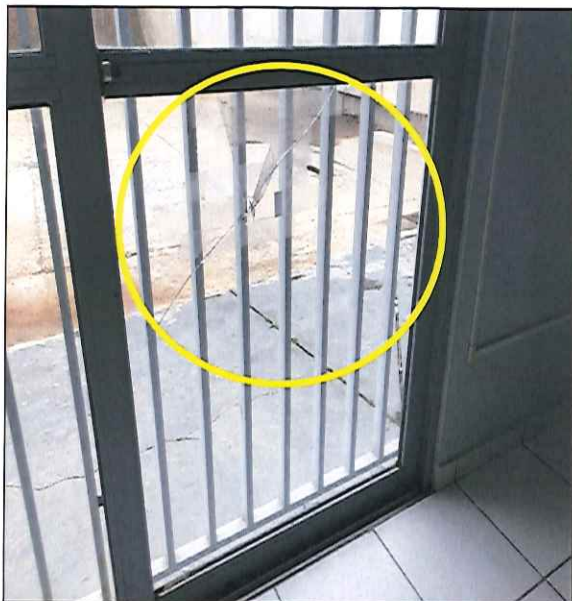
FOTO 03: VISTA DE VIDRO QUEBRADO, OFERECENDO RISCO AOS FUNCIONÁRIOS, NECESSITANDO DE SUBSTUIÇÃO. 21/08/2019 - 08:19

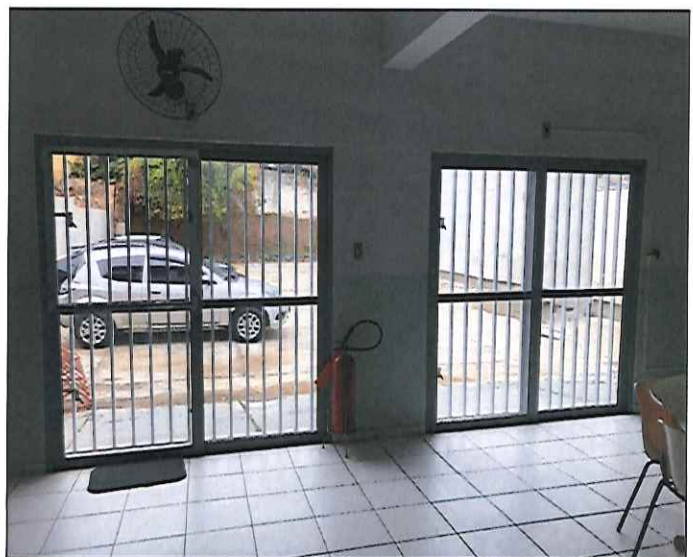
FOTO 04: VISTA GERAL DAS PORTAS A SEREM REPARADOS OS VIDROS. 21/08/2019 - 08:19

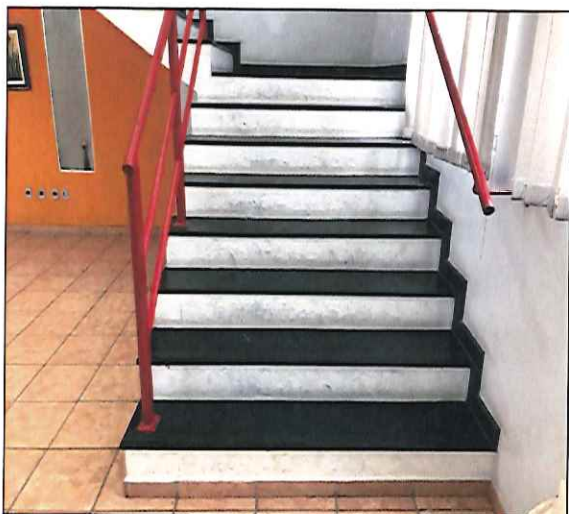
**FOTO 05: VISTA DE ESCADA
NECESSITANDO PINTURA. 23/08/2019 -
09:43**

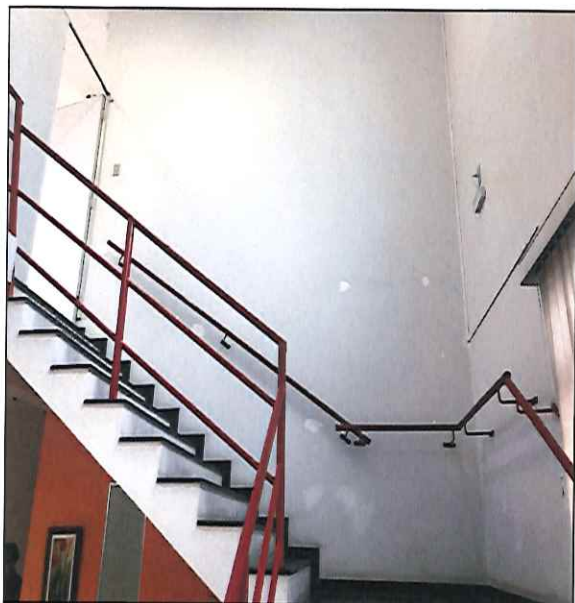
**FOTO 07: VISTA DE PAREDE NO HALL DE
ENTRADA NECESSITANDO DE PINTURA.
23/08/2019 - 09:43**

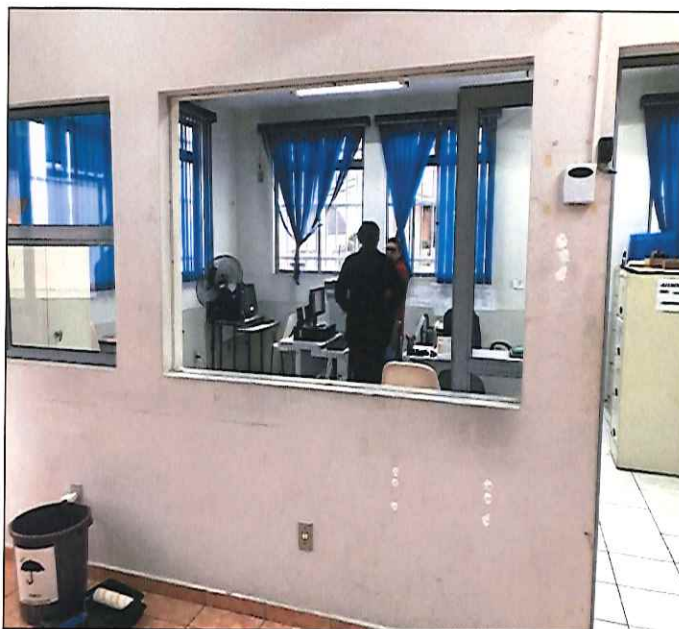
**FOTO 06: VISTA DE PAREDE NO HALL DE ENTRADA
NECESSITANDO DE PINTURA. 23/08/2019 - 09:43**

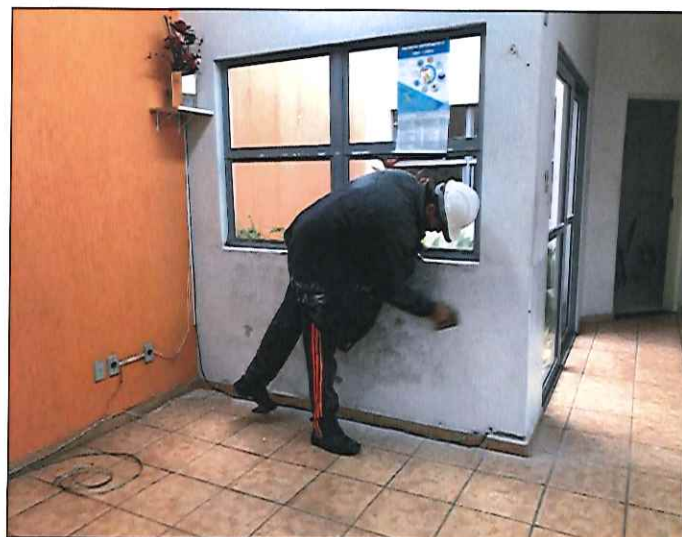
**FOTO 08: VISTA DE PAREDE DURANTE A EXECUÇÃO DO
SERVIÇO. 23/08/2019 - 09:43**

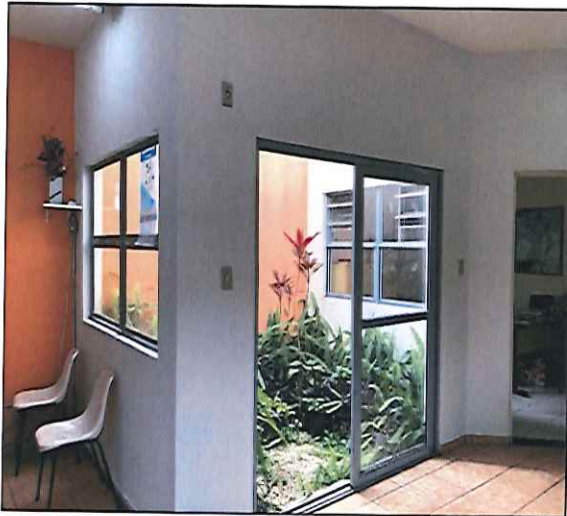
FOTO 09: VISTA DE PAREDE APÓS A EXECUÇÃO DO SERVIÇO. 28/08/2019 - 09:52

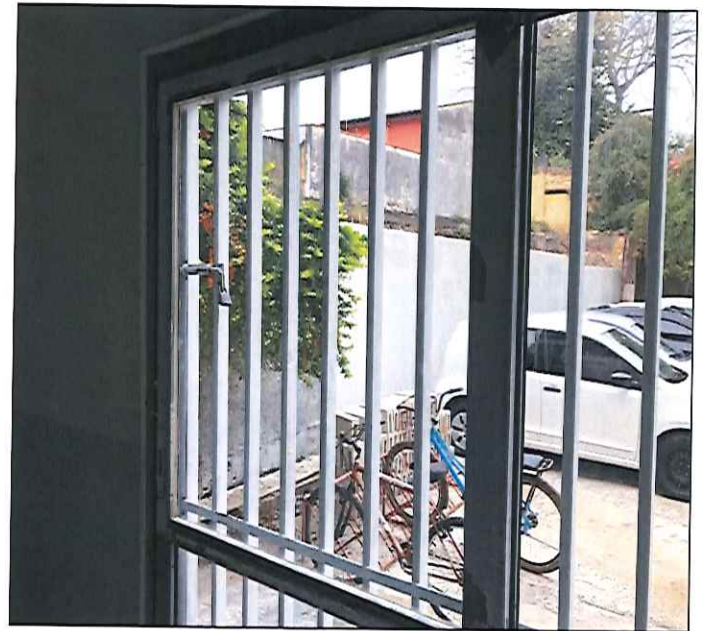
FOTO 10: VISTA DE VIDRO APÓS A EXECUÇÃO DOS SERVIÇOS. 28/08/2019 - 09:58

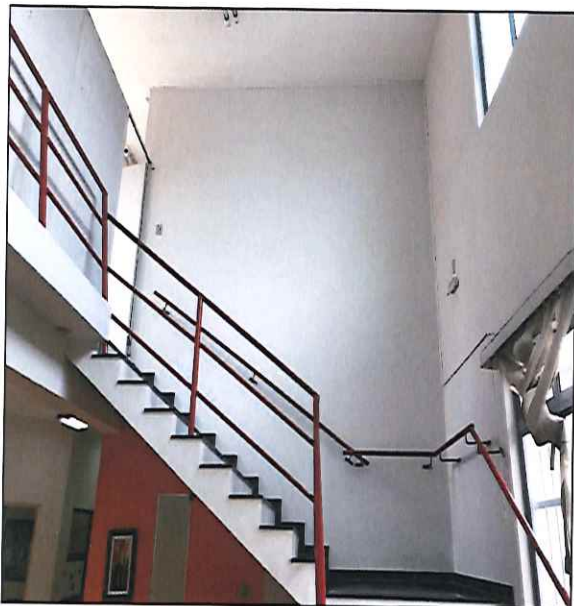
FOTO 11: VISTA DE PAREDE APÓS A EXECUÇÃO DOS SERVIÇOS. 28/08/2019 - 09:51

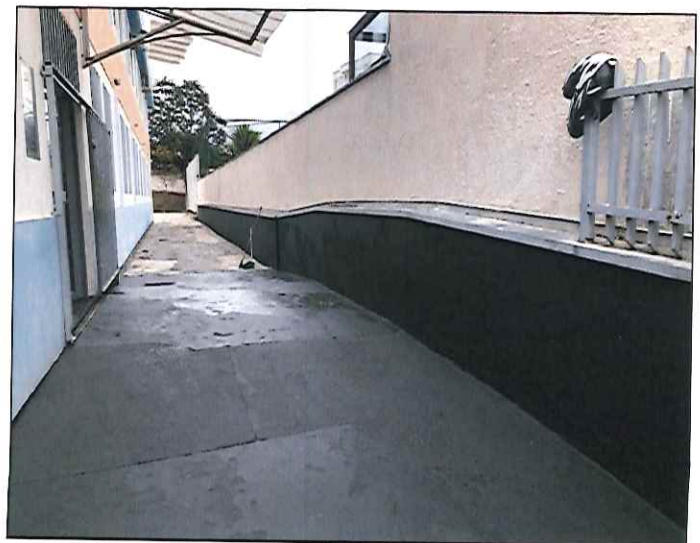
FOTO 12: VISTA DO MURO DE ENTRADA APÓS EXECUÇÃO DOS SERVIÇOS. 28/08/2019 - 09:54
