ENSINO PROFISIONALIZANTE

RELATÓRIO FOTOGRÁFICO

MANUTENÇÃO

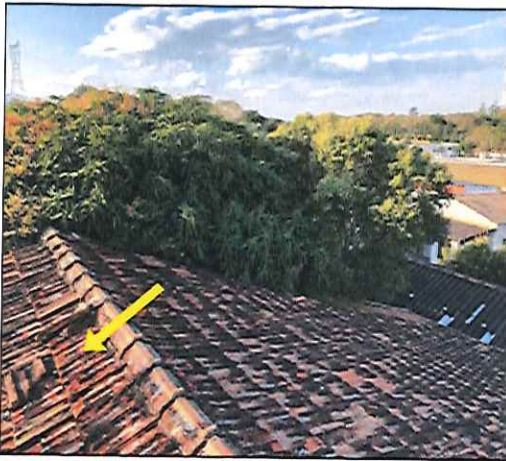
**FOTO 01: VISTA DA COBERTURA
NECESSITANDO SE SUBSTITUIÇÃO DE
TELHAS . 30/07/2019 - 16:24**

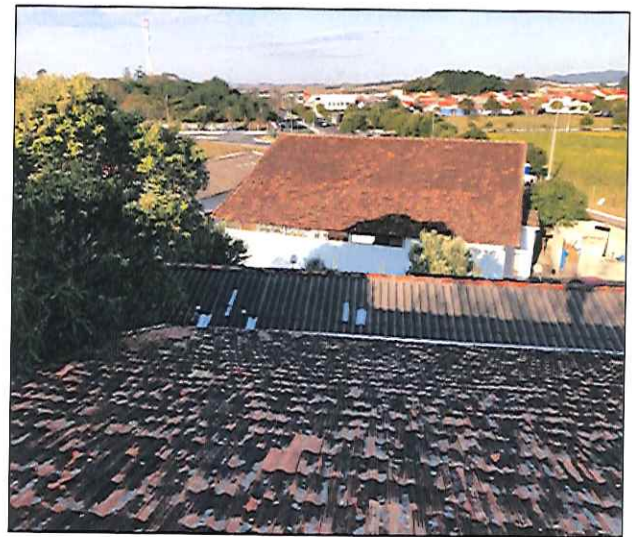
**FOTO 02: VISTA GERAL DOS TELHADOS DO BLOCO
PRINCIPAL E DO BLOCO SECUNDÁRIO, COM
NECESSIDADE DE TROCA DE TELHAS. 30/07/2019 - 16:23**

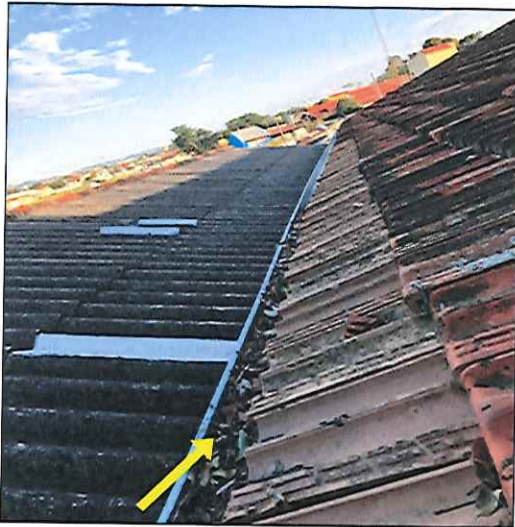
**FOTO 03: VISTA DE CALHA NECESSITANDO
MANUTENÇÃO. 30/07/2019 - 16:29**

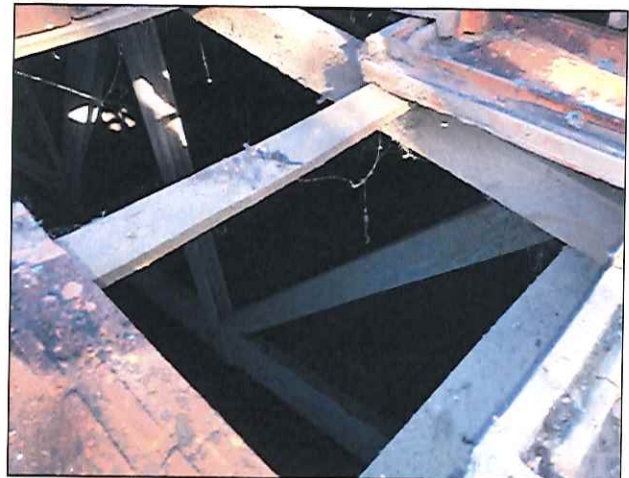
**FOTO 04: VISTA DA ESTRUTURA DA COBERTURA.
30/07/2019 - 16:21**

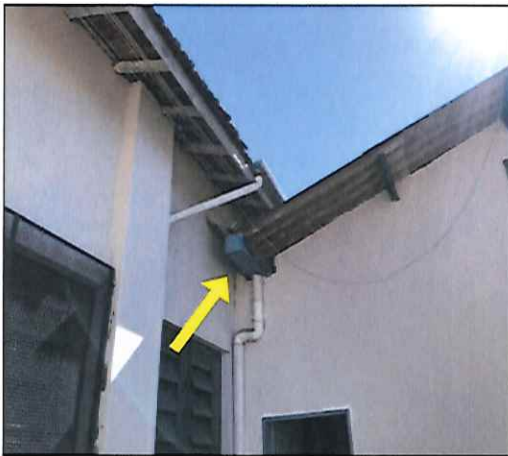
FOTO 05: VISTA DE CALHA ONDE HA A NECESSIDADE DE MANUTENÇÃO. 08/08/2019 - 10:44

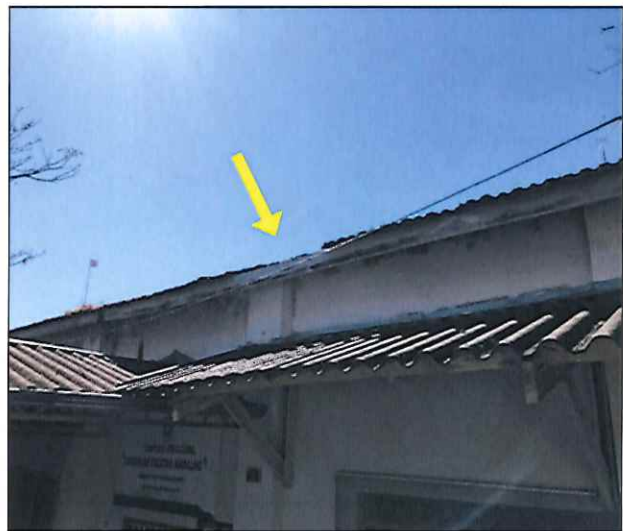
FOTO 06: VISTA DO TELHADO DO BLOCO PRINCIPAL NECESSITANDO REPARO. 08/08/2019 - 10:46

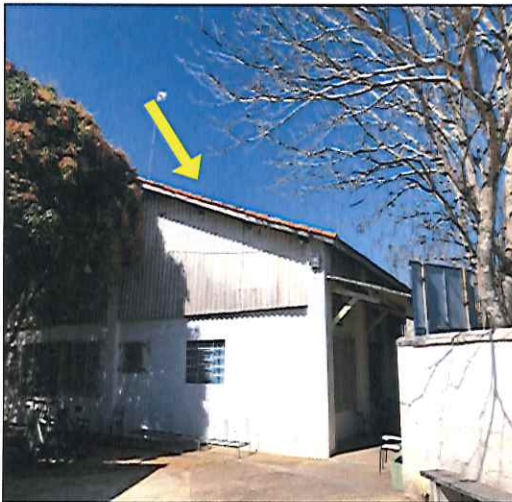
FOTO 07: VISTA DO TELHADO DO BLOCO PRINCIPAL COM NECESSIDADE DE MANUTENÇÃO. 08/08/2019 - 10:43

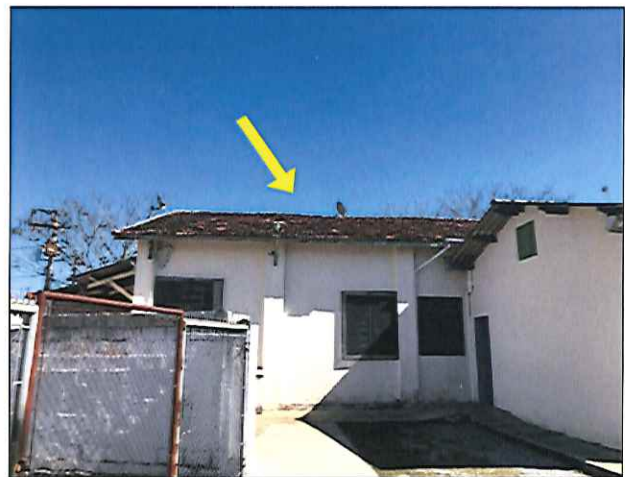
FOTO 08: VISTA DO TELHADO DO BLOCO PRINCIPAL COM NECESSIDADE DE MANUTENÇÃO. 08/08/2019 - 10:44
