EMEF DR. RAIF MAFUZ

RELATÓRIO FOTOGRÁFICO

MANUTENÇÃO

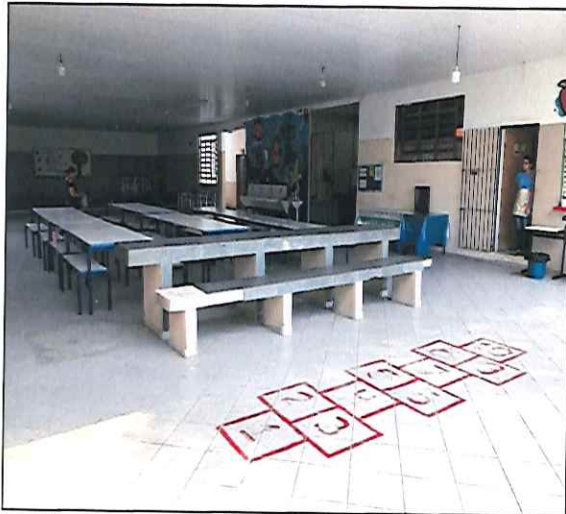
FOTO 01: VISTA DE BANCO DE CONCRETO NO PÁTIO COBERTO ANTES DA EXECUÇÃO DO SERVIÇO. 19/09/2019 - 09:40

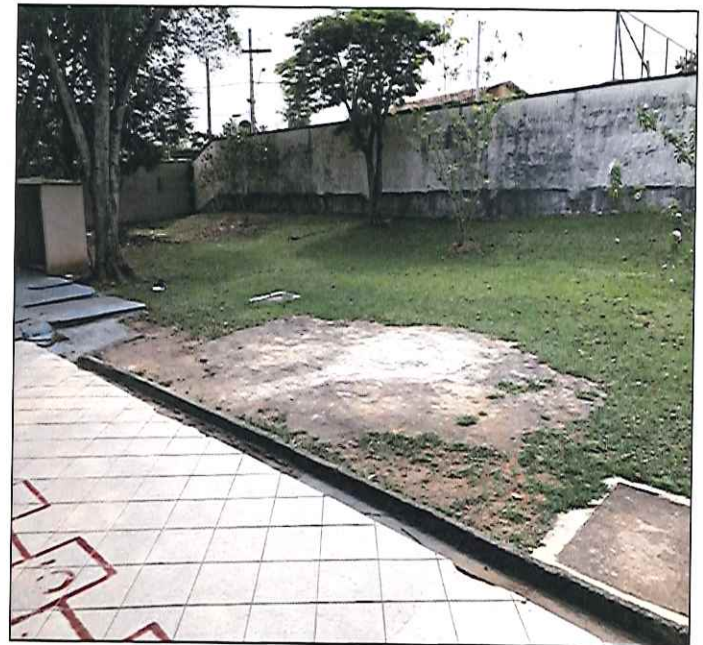
FOTO 02: VISTA DA ÁREA DEFRENTE AO PÁTIO COBERTO ANTES DA EXECUÇÃO DO SERVIÇO. 19/09/2019 - 09:40

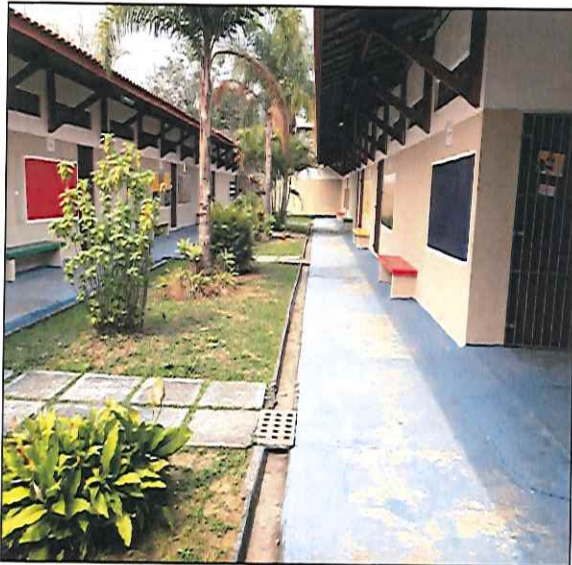
FOTO 03: VISTA DA ÁREA DAS SALAS DE AULA, ANTES DA EXECUÇÃO DO SERVIÇO. 19/09/2019 - 09:52

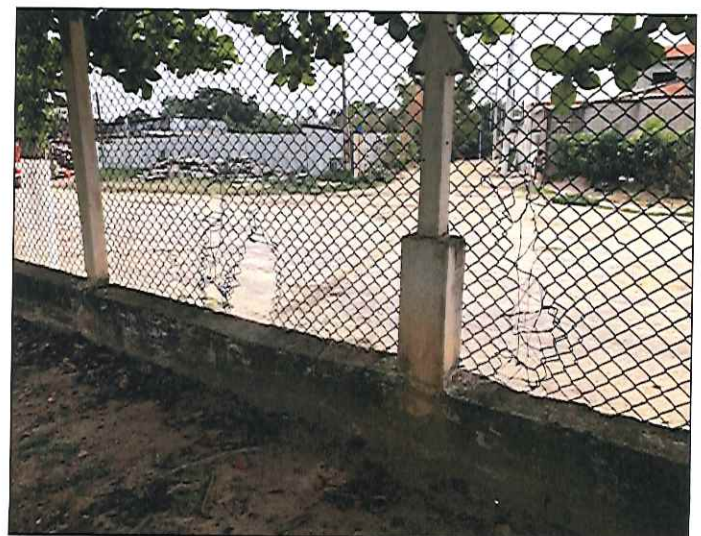
FOTO 04: VISTA DO ALAMBRADO ANTES DA EXECUÇÃO DO SERVIÇO. 19/12/2019 - 10:00

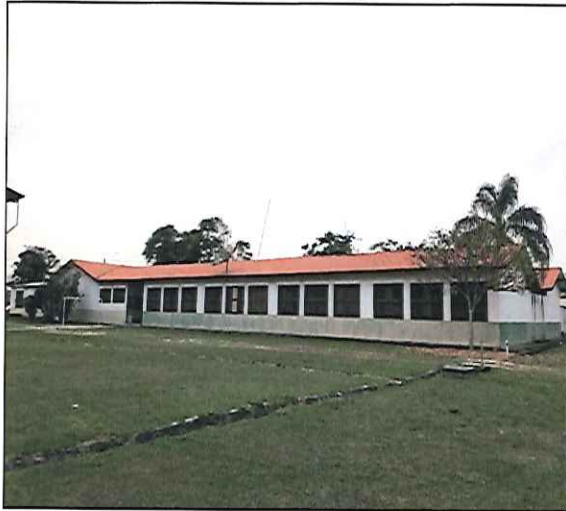
FOTO 05: VISTA GERAL DA EDIFICAÇÃO ANTES DA EXECUÇÃO DO SERVIÇO.
19/09/2019 - 10:06
