**Assunto:** Solicitação de vistoria urgente e providências – solapamento em cabeceiras de travessia sob rodovia com riscos à segurança viária.

**ELATÓRIO SIMPLIFICADO – ANEXO OFÍCIO N.º 132/SMOSM/2026**

**ASSUNTO:** VISTORIA EM TRAVESSIA SOB RODOVIA

**LOCAL:** RODOVIA JOÃO DO AMARAL GURGEL, KM 6/7

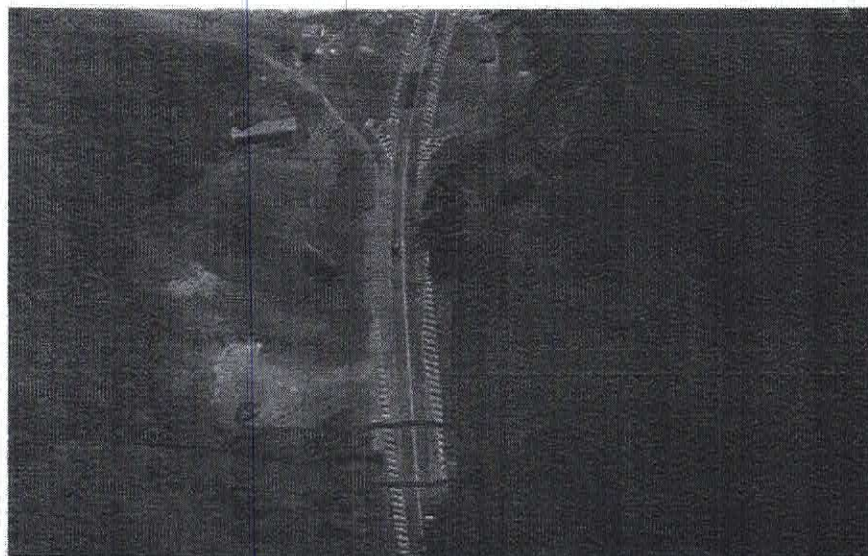
Conforme analisado no local, de fato as cabeceiras da travessia apresentam visíveis sinais de degradação das estruturas nas extremidades, sendo que no lado sentido Jambreiro/Caçapava a patologia implica em risco ao tráfego pelo solapamento que avança sob o acostamento, situação essa não percebida ao transitar naquele local. A Figura 1 – fragmento do *Google Earth* – ilustra o local.

**Figura 1 – O local exato do problema verificado está indicado pelo destaque em cor. O sentido Jambreiro/Caçapava é de baixo para cima em relação à foto.**

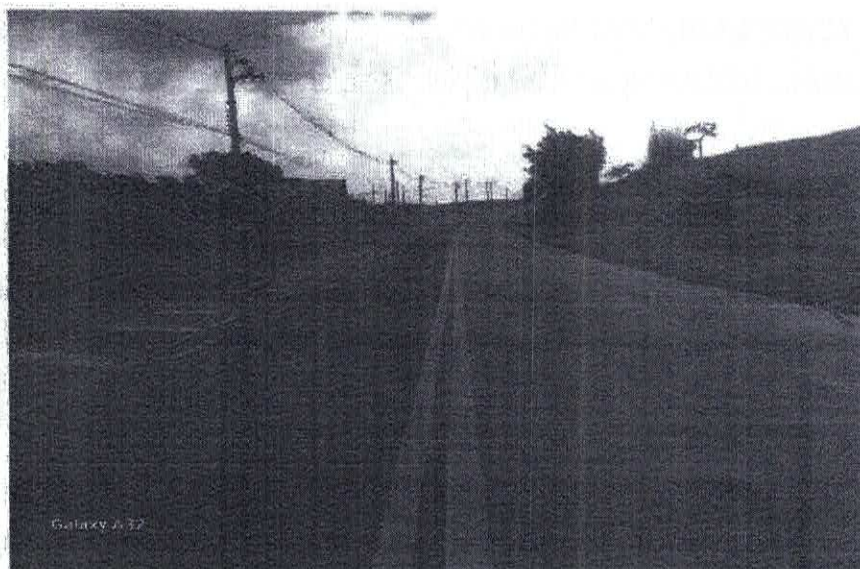
**Foto n.º 1 – Vista panorâmica da Rodovia João do Amaral Gurgel. Situação intermediária entre os km 7 e 6 (ao fundo) no sentido Jambeiro/Caçapava. As cabeceiras estão em destaque pela cor.**

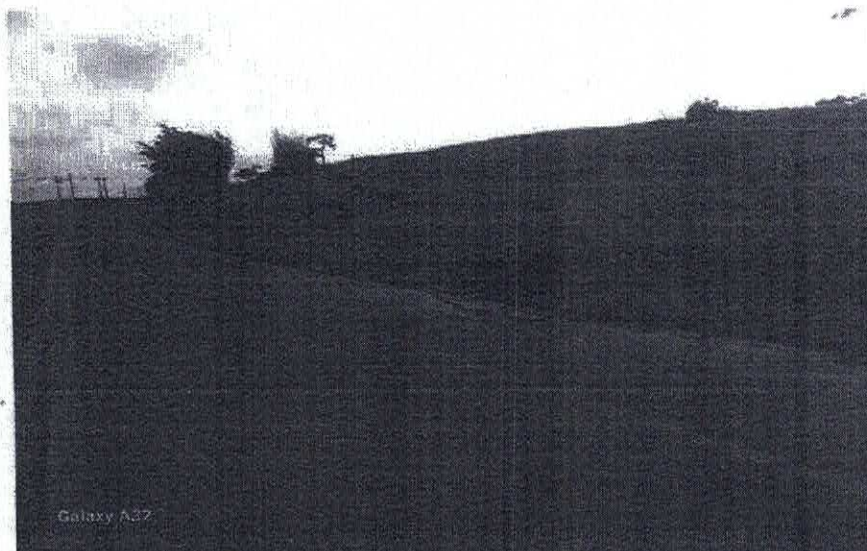
**Foto n.º 2 – Aspecto mais à direita em relação à foto anterior.**

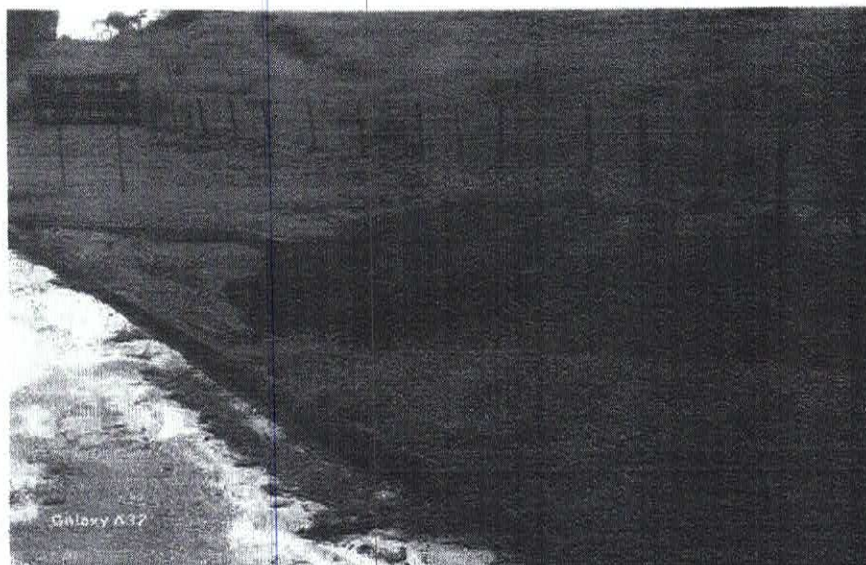
Trata-se da perda das capacidades estruturais das cabeceiras da travessia em tubos de concreto tanto a montante como a jusante, sendo mais preocupante o solapamento a montante tendo em vista que um significativo trecho da guia e sarjeta se sustentam sobre uma região erodida numa extensão em torno de 2 m.

**Foto n.º 3—Detalhe aproximado para o destaque na foto anterior.  
É a situação a montante.**

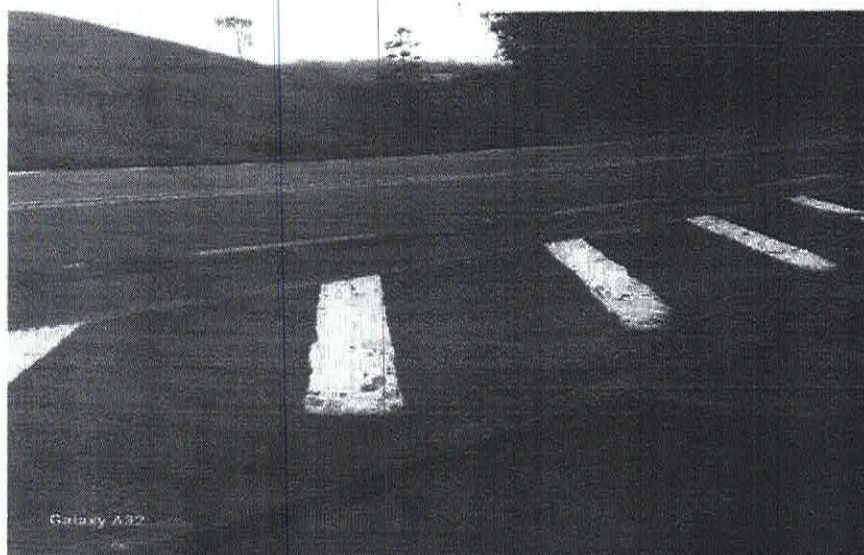
**Foto n.º 4 – Vista da jusante para a montante (ao fundo)**

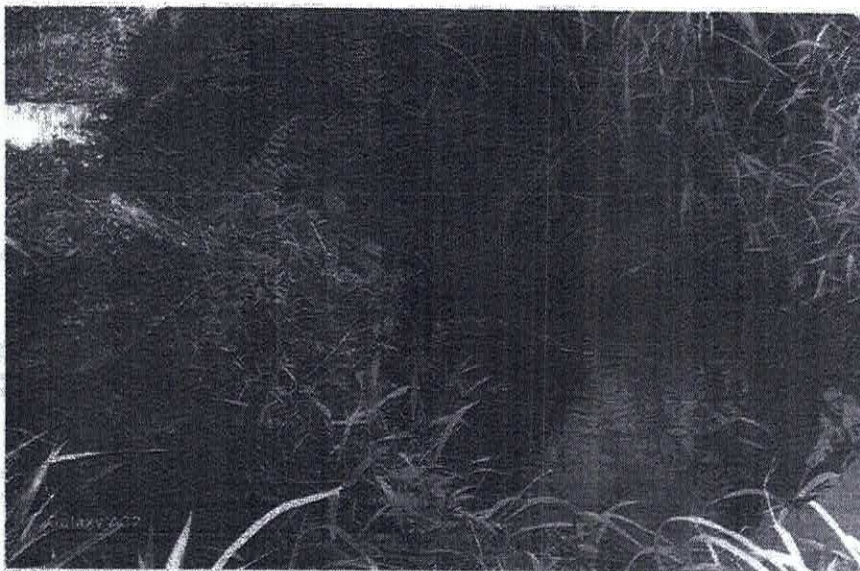
**Foto n.º 5 – Detalhe mais à direita em relação à Foto n.º 4.**  
**Tubulação praticamente afogada.**

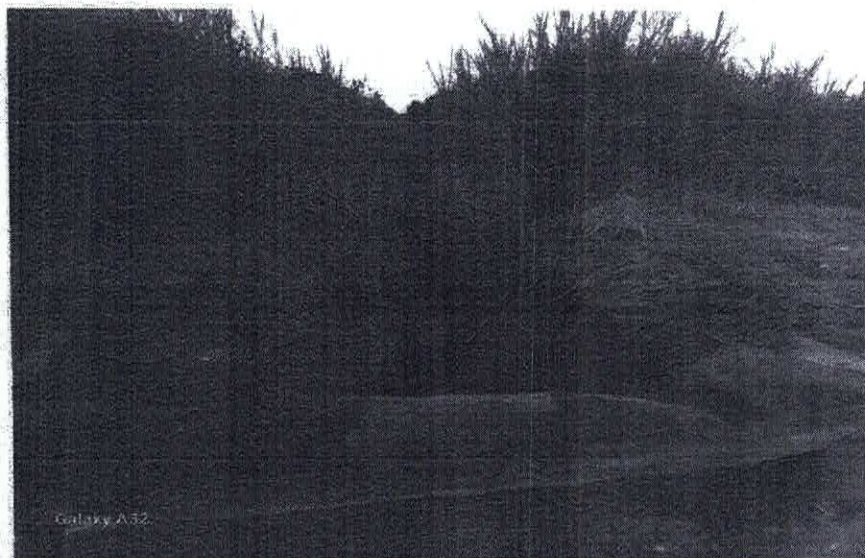
**Foto n.º 6 – Aspecto observado a partir do acostamento.**

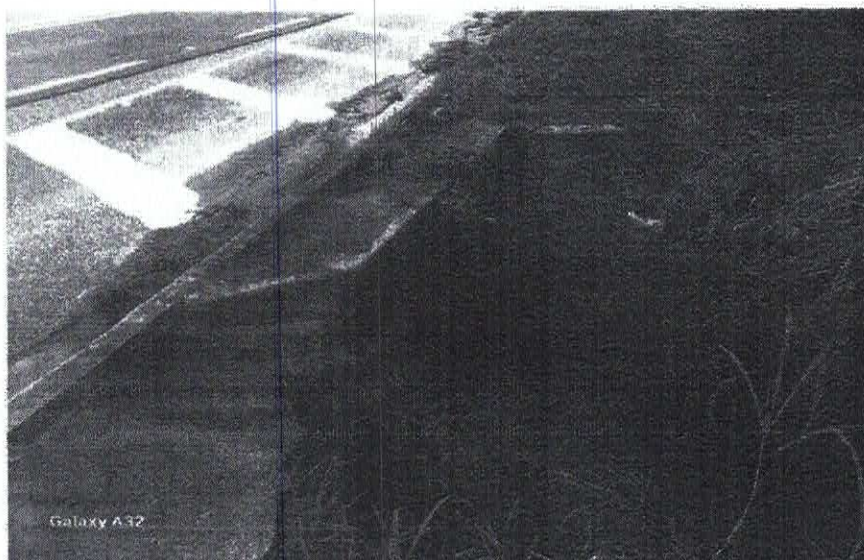
**Foto n.º 7 – Vista da direita para a esquerda em relação à Foto n.º 6.**

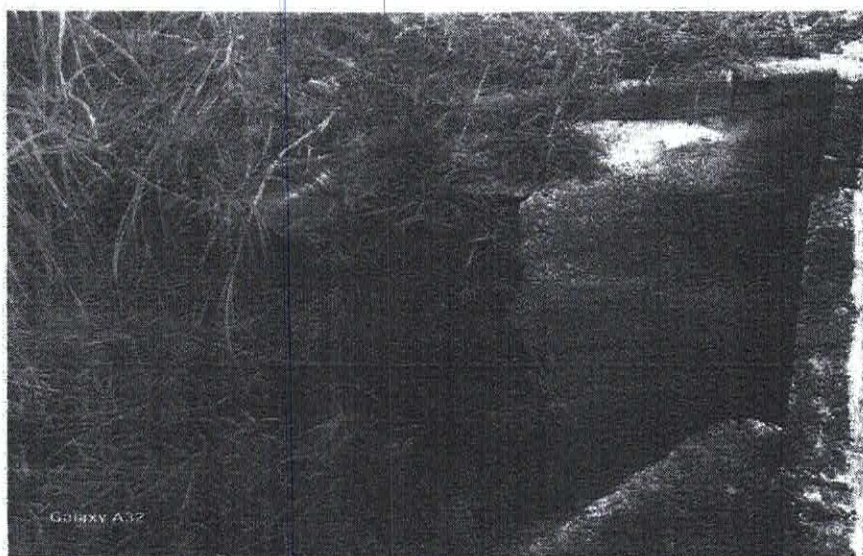
**Foto n.º 8 – Aspecto em sentido oposto à foto anterior. Uma provável proteção (muro de ala) parece ter colapsado.**

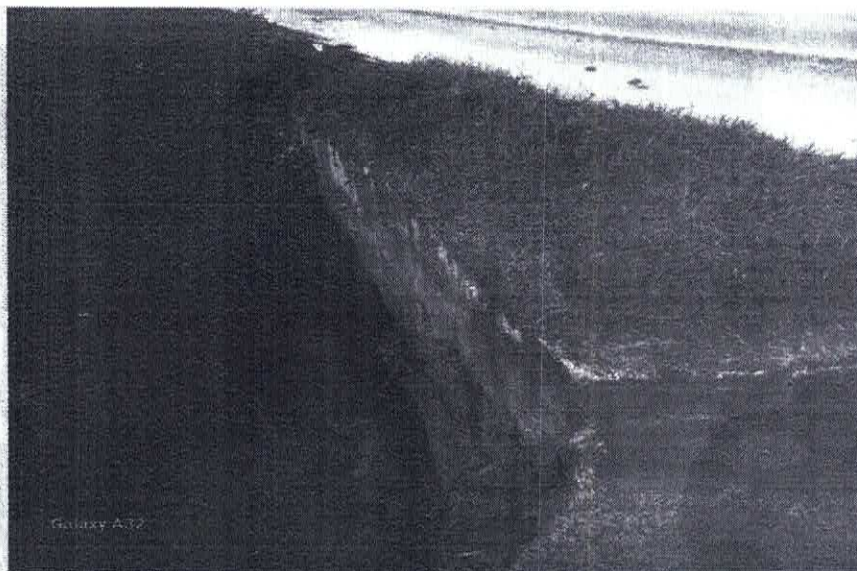
**Foto n.º 9 – Detalhe da cabeceira a montante (oposta à cabeceira mostrada na foto anterior).**

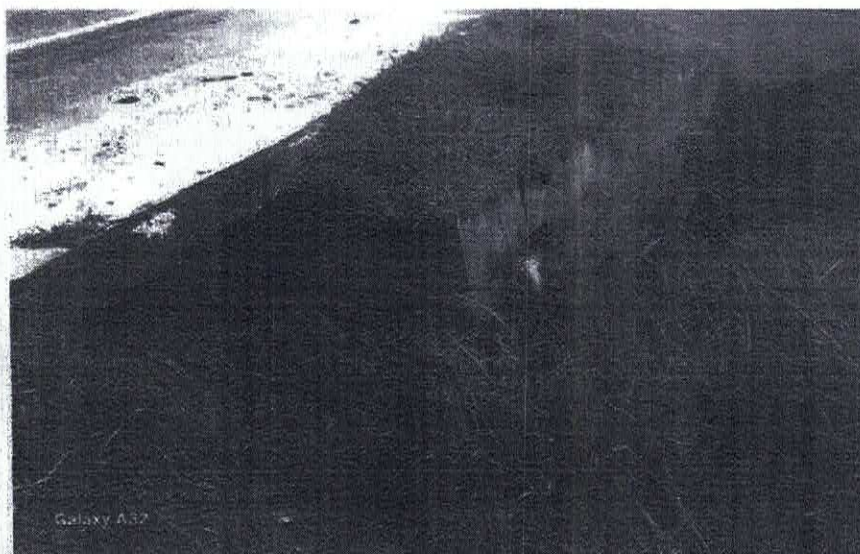
Ressalta-se que a irregularidade apresenta potencial risco de agravamento, podendo evoluir para situação crítica se, porventura, um veículo precisar utilizar-se daquele trecho do acostamento, fragilizado numa extensão aproximada de 1 m a partir da guia exatamente em função do solapamento.

**Foto n.º 10 – Aspecto do lado oposto à foto anterior. Notório o solapamento sob o acostamento.**

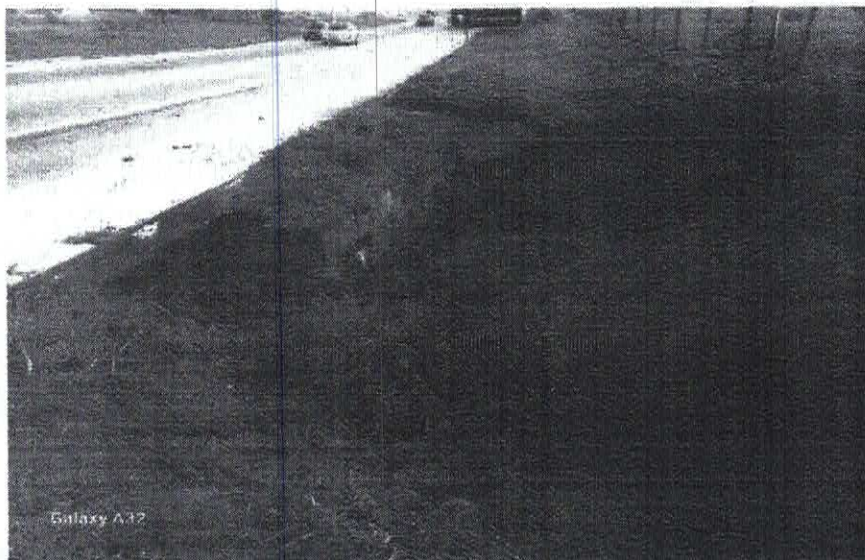
**Foto n.º 11 – Vista mais ampla em relação à foto anterior. O km 6 está um pouco adiante.**

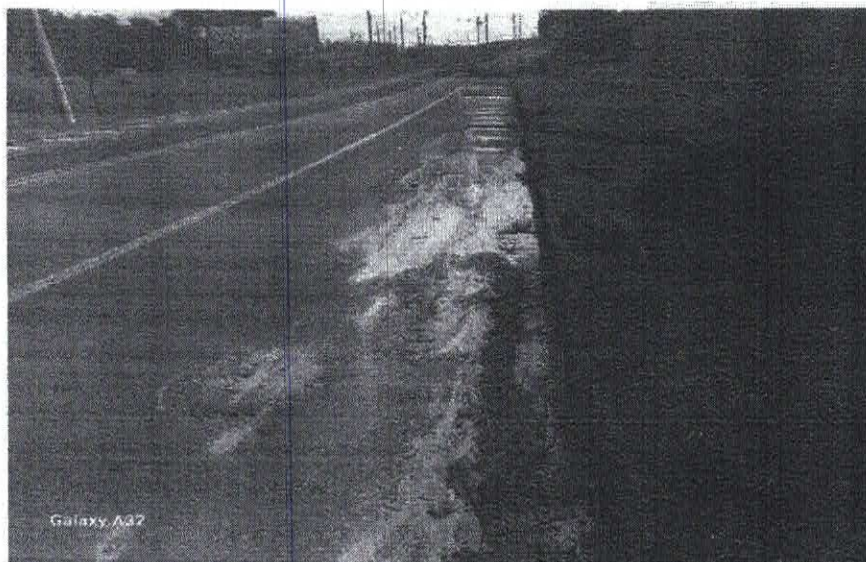
**Foto n.º 12 – O risco de acidente está na fragilidade da sarjeta sobre o solapamento visto na foto anterior. Se um veículo pesado passar nesta posição do acostamento estará sujeito a não ser suportado pelo pavimento.**

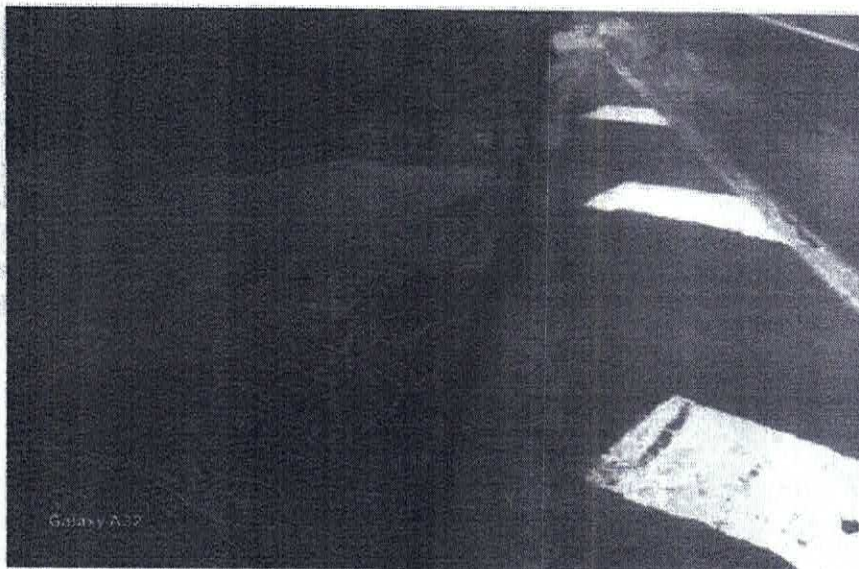
**Foto n.º 13 – Detalhe em sentido oposto à Foto n.º 12.**

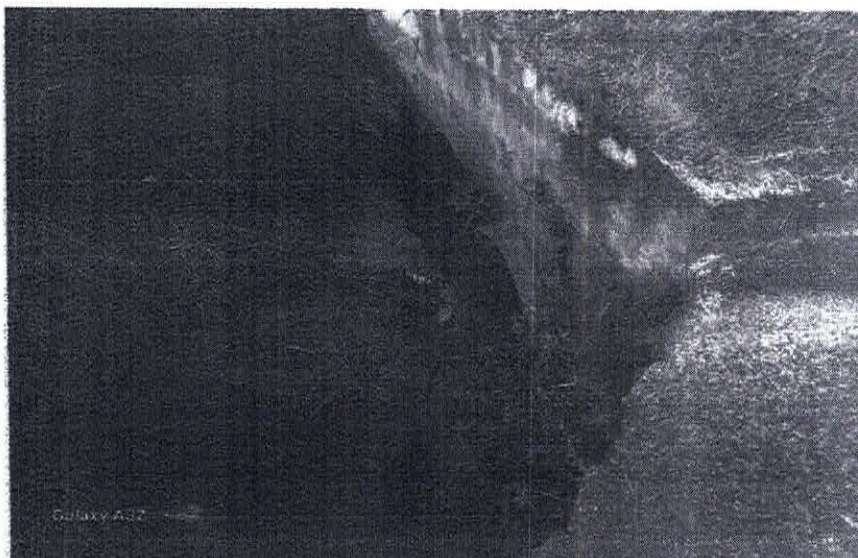
**Foto n.º 14 – Neste detalhe é perceptível o assoreamento na entrada das duas linhas de tubos.**

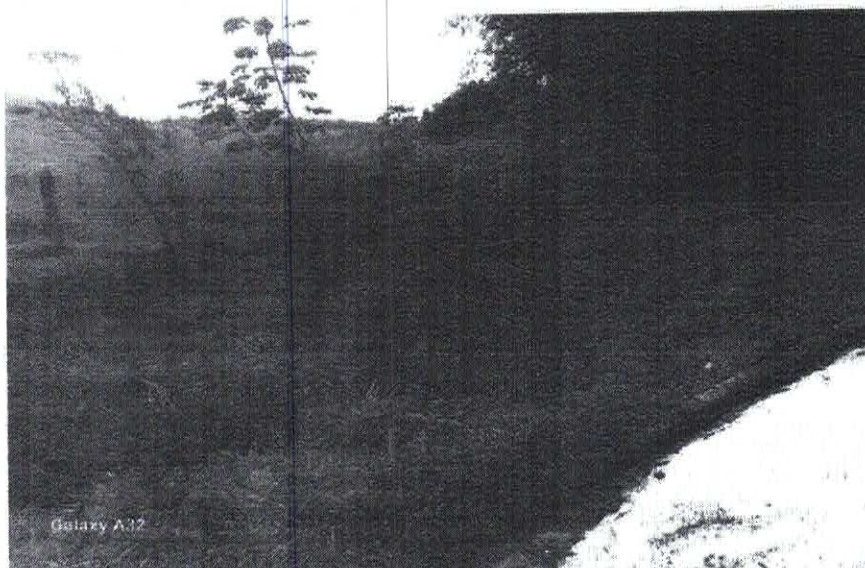
**Foto n.º 15** – Além do assoreamento na posição a montante, como mostrado na foto n.º 14, a vegetação toma conta do leito do curso d'água.
